REF.: HECHO RELEVANTE. Informe auditor Independiente Quinquela + Predial
Fondo Común de Inversión Cerrado Inmobiliario Ley 27.260 “Proyecto Islas Malvinas”

INFORME TECNICO N° 8 DE AVANCE DE OBRA AÑO 2020

Obra: Edificio en Calle Islas Malvinas 722. Neuquén

Fecha: 28 de Enero de 2020

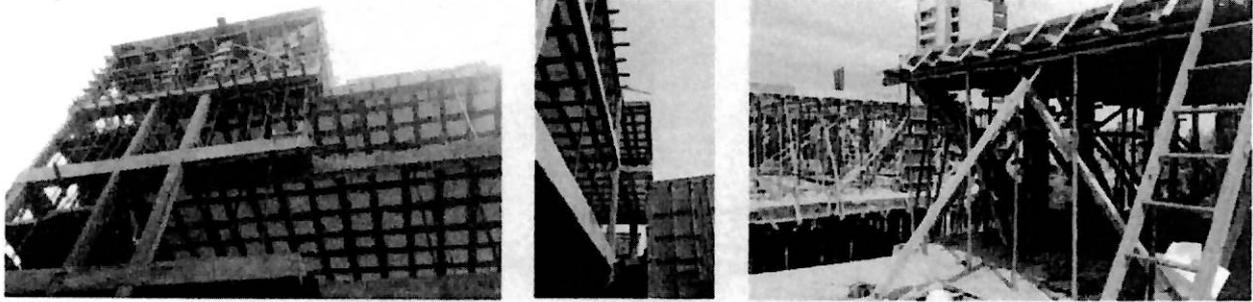
Bloque del Sector I, con frente a calle Alberti. 7 losas

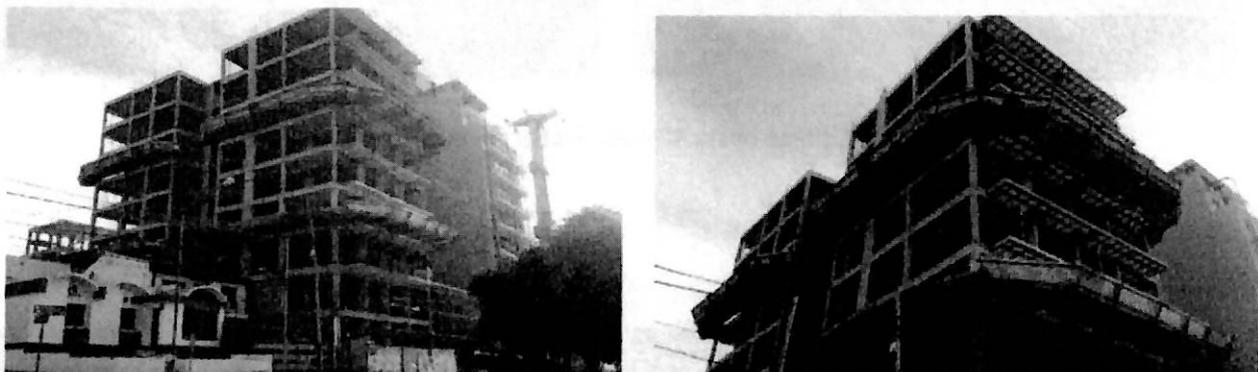
Losa PB, 1, 2, 3, 4, 5, 6, 7, 8 y 9. Sector II y III. Frente a Calle Islas Malvinas

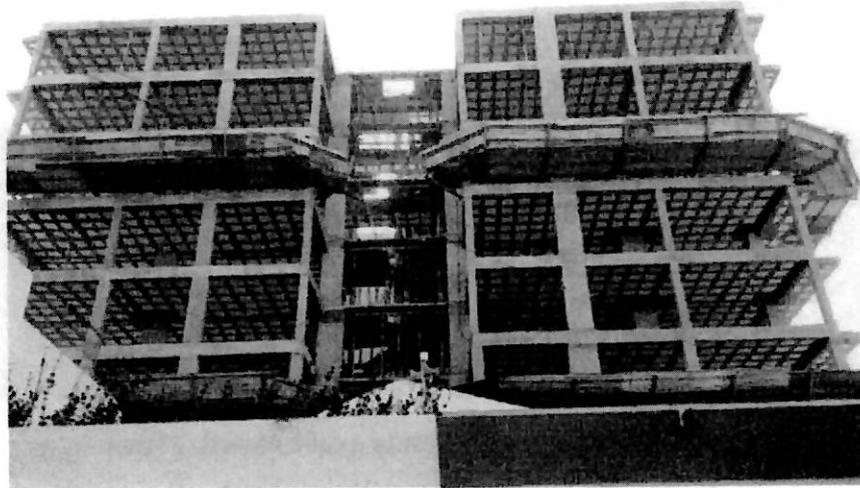
Losa PB, 1, 2, 3, 4, 5, 6, 7, 8 y 9. Sector II y III. Vista de Calle M.A. Camino

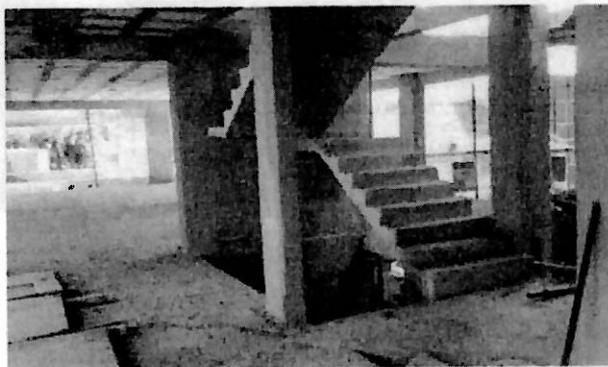
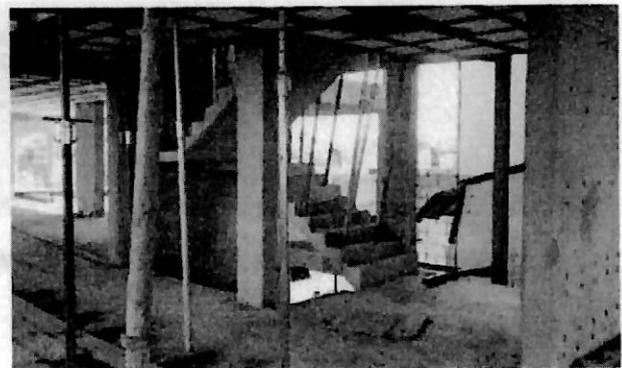
Escalera Principal del Edificio hasta 4° Piso. Sector III. Frente a Calle Islas Malvinas

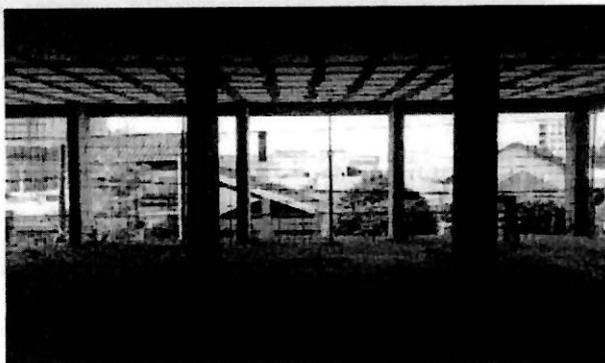
Vista de 1° piso. Frente a Calle Islas Malvinas

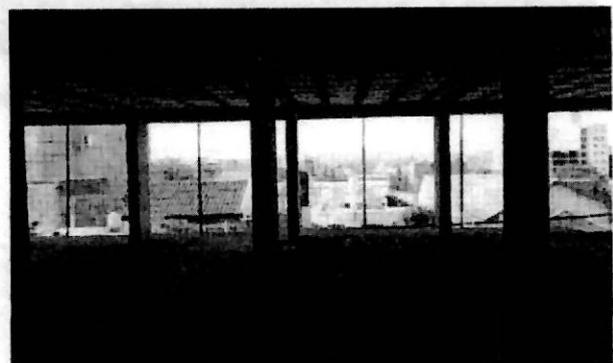
Vista de 2° piso. Frente a Calle Islas Malvinas

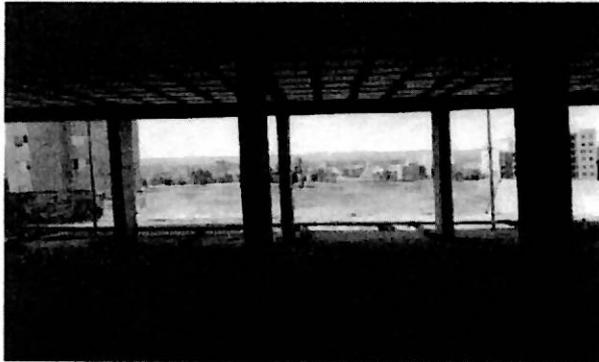
Vista de 3° piso. Frente a Calle Islas Malvinas

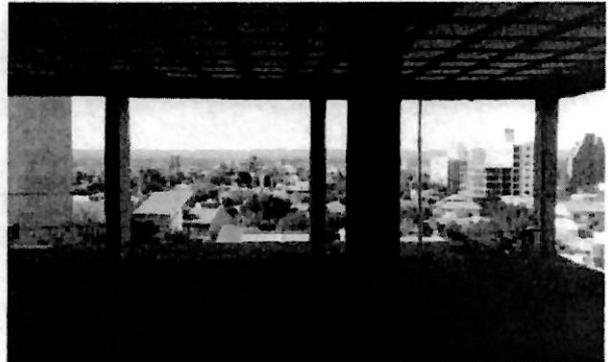
Vista de 4° piso. Frente a Calle Islas Malvinas

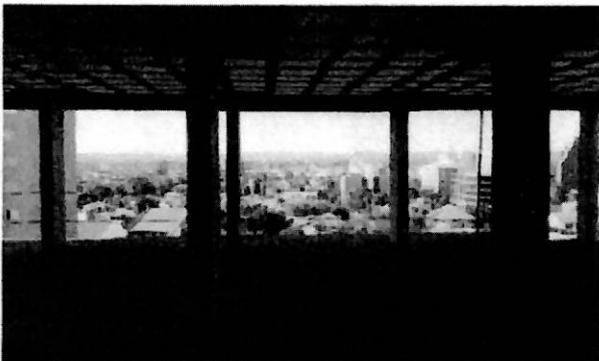
Vista de 5° piso. Frente a Calle Islas Malvinas

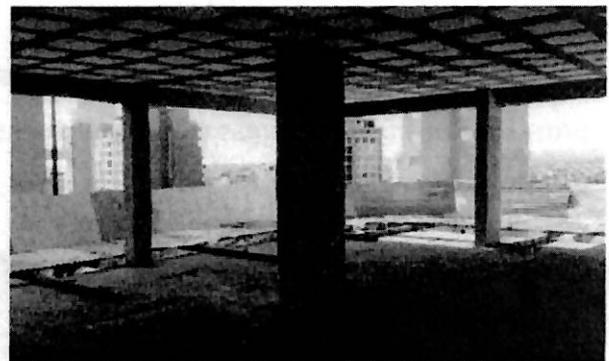
Vista de 6° piso. Frente a Calle Islas Malvinas

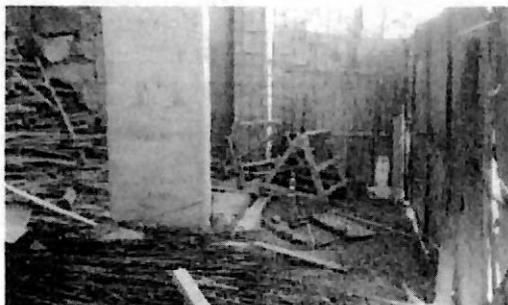
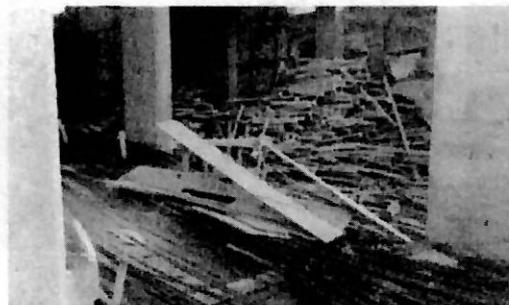
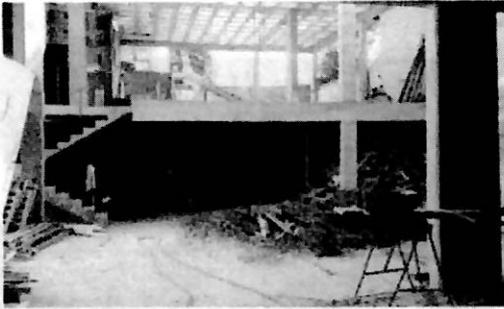
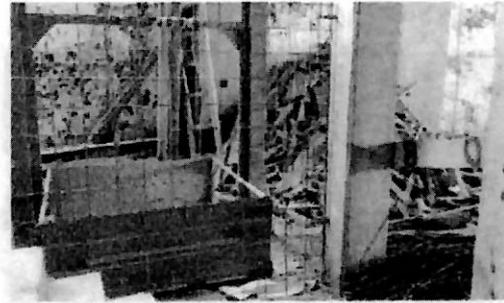
Hay sectores que requieren orden y limpieza como se puede apreciar en las fotos siguientes. Se pudo constatar que hay personal de la Contratista realizando tareas de limpieza.

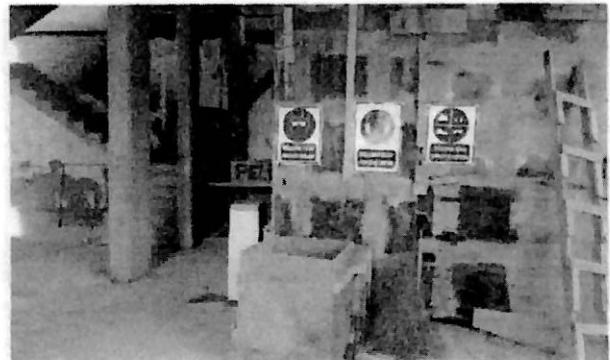
Respecto a Seguridad e Higiene laboral se comunicó que se debe dar cumplimiento a lo establecido en el programa de seguridad aprobado por la ART. Esto es debido que se observó en obra falta de orden y limpieza, ausencia de vallados y señalización para prevención de caídas en alturas, protecciones en montacargas y uso de elementos de protección personal.

Hay señalización en algunos sectores pero resulta insuficiente.

Se recomienda cumplir estrictamente con las normas de seguridad e higiene en obra.

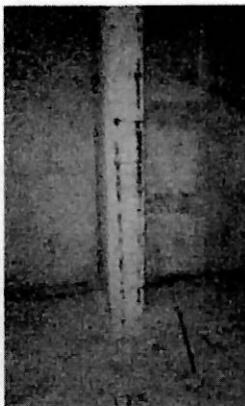
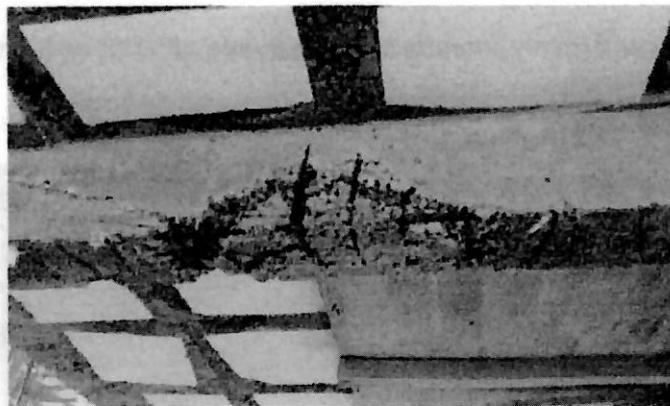
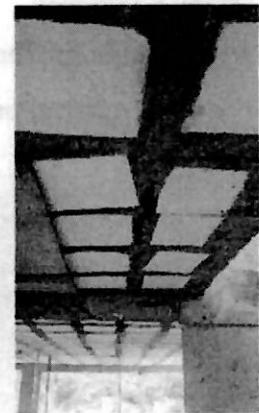
En determinados lugares de la estructura de hormigón armado se observó que hay "nidos de abejas" que deja a la vista la armadura. Esto requiere el tratamiento adecuado.
