REF.: HECHO RELEVANTE. Informe auditor Independiente Quinquela + Predial  
Fondo Común de Inversión Cerrado Inmobiliario Ley 27.260 "Proyecto Islas Malvinas"

## INFORME TECNICO N° 9 DE AVANCE DE OBRA AÑO 2020

**Obra:** Edificio en Calle Islas Malvinas 722. Neuquén

**Fecha:** 20 de Octubre de 2020

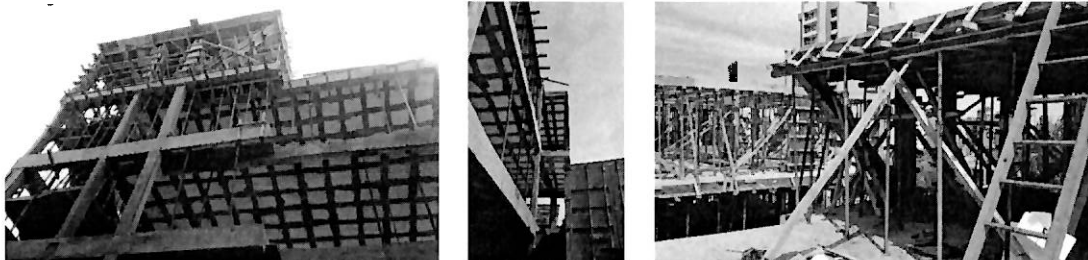
Bloque del Sector I, con frente a calle Alberti. 7 losas

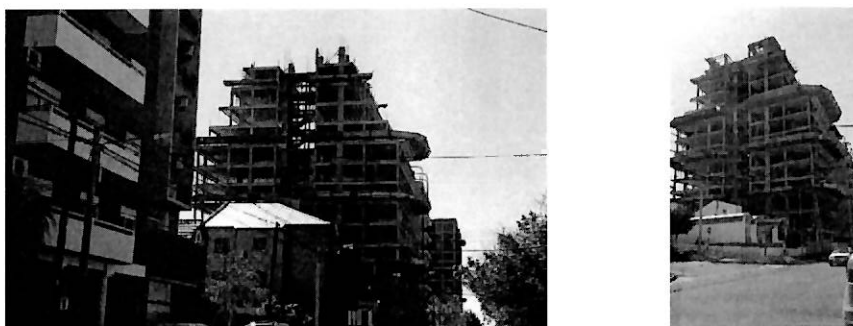
Losa PB, 1, 2, 3, 4, 5, 6, 7, 8, 9, 10, 11, 12, 13 y 14. Sector II y III. Frente a Calle Islas Malvinas

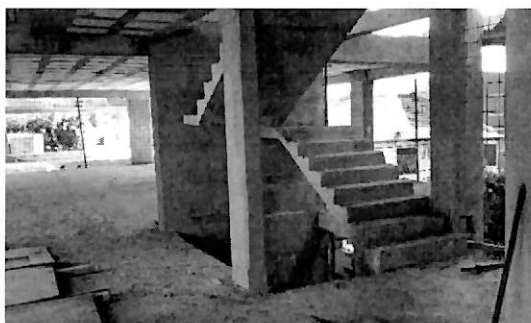
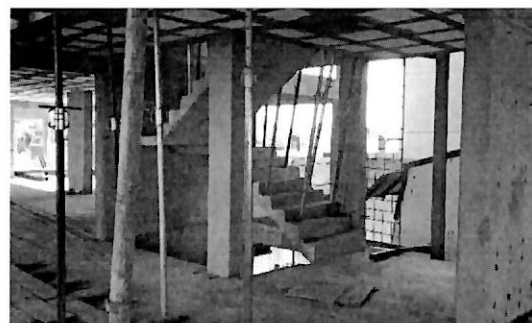
Escalera Principal del Edificio hasta 11° Piso. Sector III. Frente a Calle Islas Malvinas

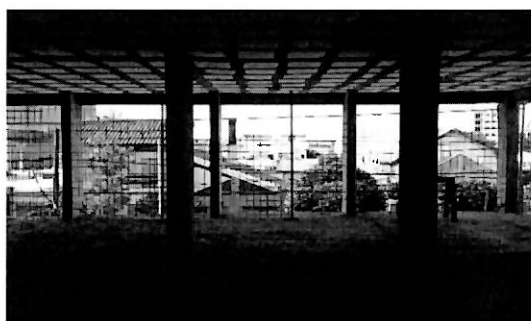
Vista de 1° piso. Frente a Calle Islas Malvinas

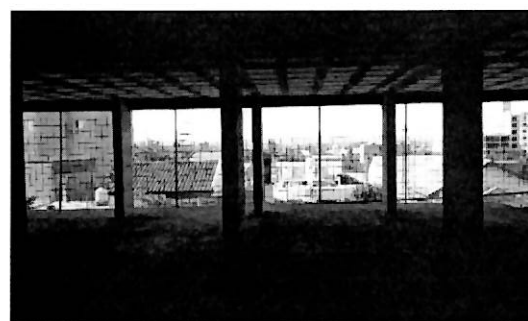
Vista de 2° piso. Frente a Calle Islas Malvinas

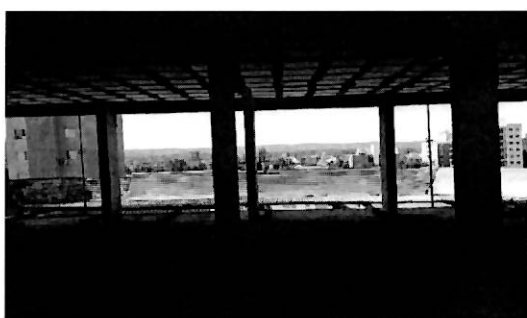
Vista de 3° piso. Frente a Calle Islas Malvinas

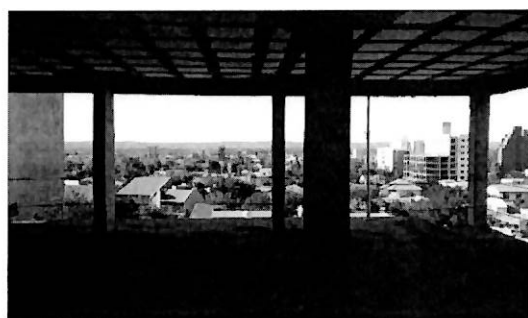
Vista de 4° piso. Frente a Calle Islas Malvinas

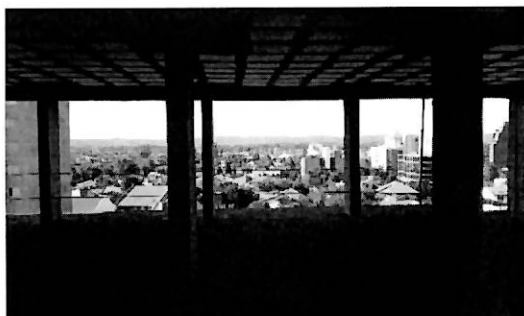
Vista de 5° piso. Frente a Calle Islas Malvinas

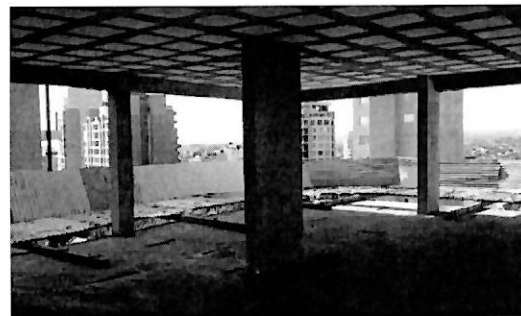
Vista de 6° piso. Frente a Calle Islas Malvinas

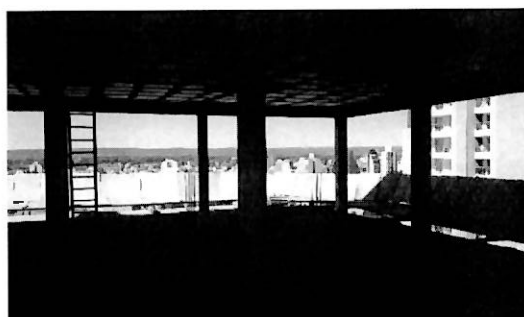
Vista de 9° piso. Frente a Calle Islas Malvinas

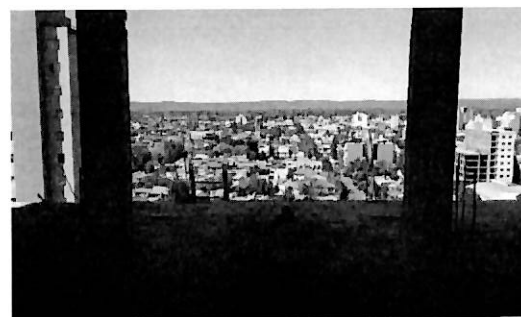
Vista de 10° piso. Frente a Calle Islas Malvinas

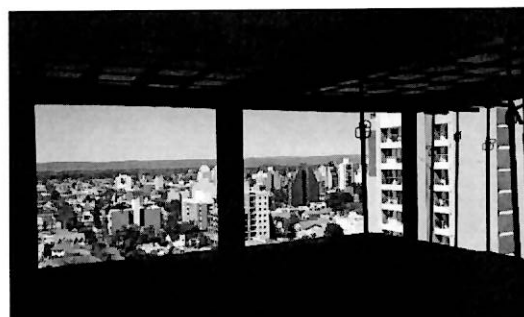
Vista de 11° piso. Frente a Calle Islas Malvinas

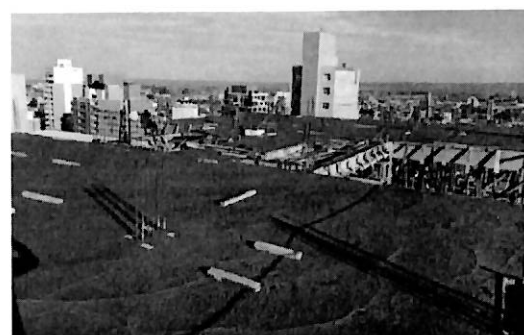
Llenado Piso 12°. Fecha 07-09-20

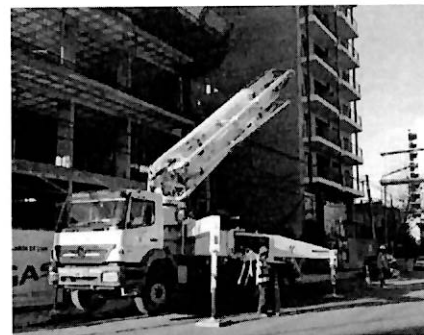
Llenado Piso 13°. Fecha 24-09-20

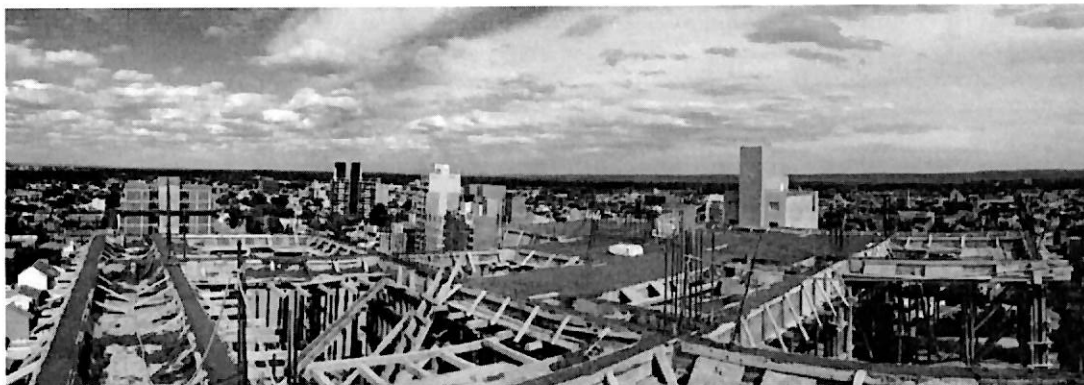
Llenado Nivel 14°. Fecha 20-10-20

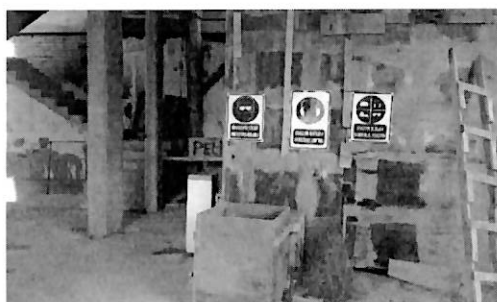
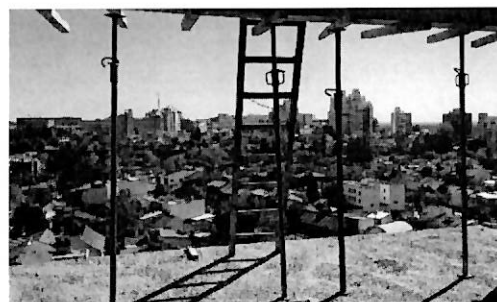
Respecto a Seguridad e Higiene laboral se comunicó que se debe dar cumplimiento a lo establecido en el programa de seguridad aprobado por la ART. Esto es debido que se observó en obra falta de orden y limpieza, ausencia de vallados y señalización para prevención de caídas en alturas, protecciones en montacargas y uso de elementos de protección personal.

Hay señalización en algunos sectores, pero resulta insuficiente.

Se recomienda cumplir estrictamente con las normas de seguridad e higiene en obra.
