REF.: HECHO RELEVANTE. Informe auditor Independiente Quinquela + Predial  
Fondo Común de Inversión Cerrado Inmobiliario Ley 27.260 Proyectos “Alberdi I, Alberdi II, Acuña  
Figuerola, Islas Malvinas, Ruiz Huidobro”.

# INFORME TECNICO N° 11 DE AVANCE DE OBRA

**Obra:** Edificio en Calle Islas Malvinas 722. Neuquén

**INFORME TÉCNICO N° 03/57.0  
SEGUIMIENTO DE LAS OBRAS  
OBRA ACUÑA DE FIGUEROA 333 - CABA**

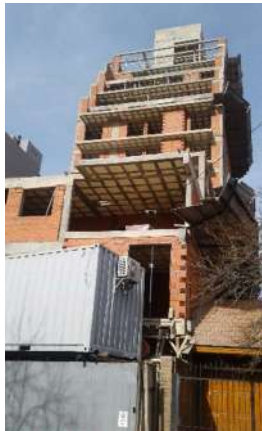
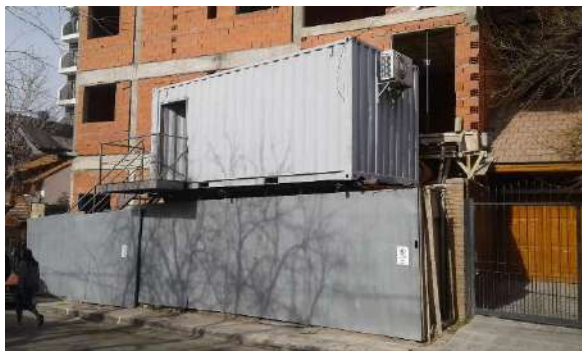
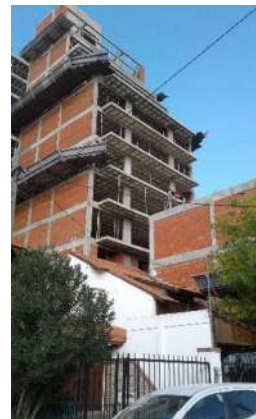
Bloque del Sector I, con frente a calle Alberti. 7 losas y Mamposterías con linderos

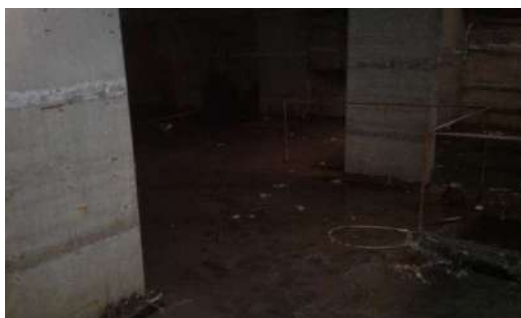
Submuración. Filtración de aguas subterráneas. 3° Subsuelo

A la fecha, siguen las filtraciones de aguas subterráneas en subsuelo.

Se deben definir con precisión las soluciones constructivas a adoptar respecto a las filtraciones que se producen a través del fondo y laterales de los subsuelos, para asegurar la perfecta impermeabilización de los mismos.

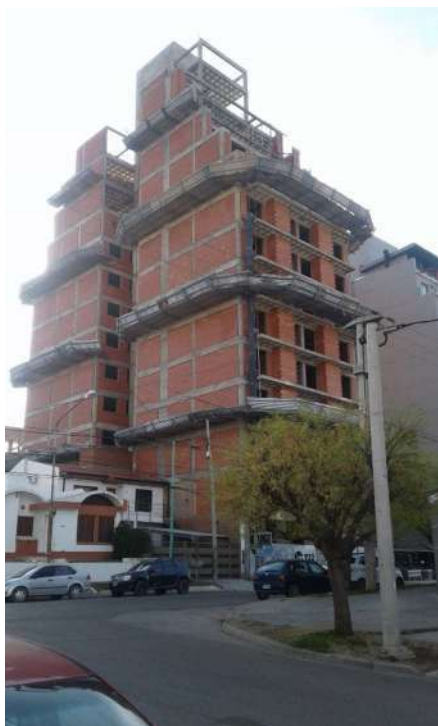
Estructura Completa de H° A°.

Mamposterías laterales hasta Piso 13°.

Sector II y III. Frente a Calle I. Malvinas

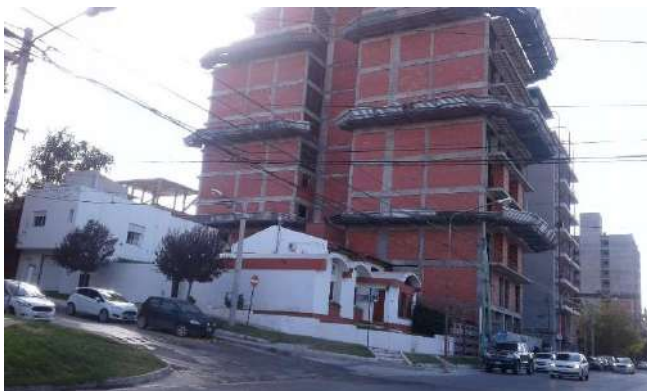
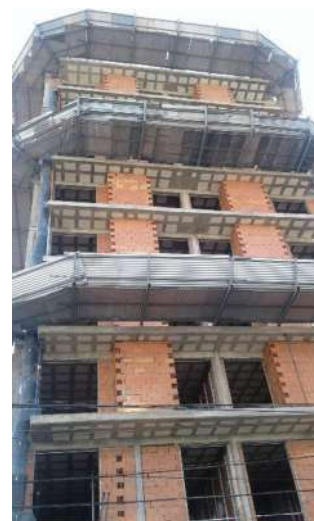
Mamposterías exterior. Sector II y III. Frente a Calle Islas Malvinas

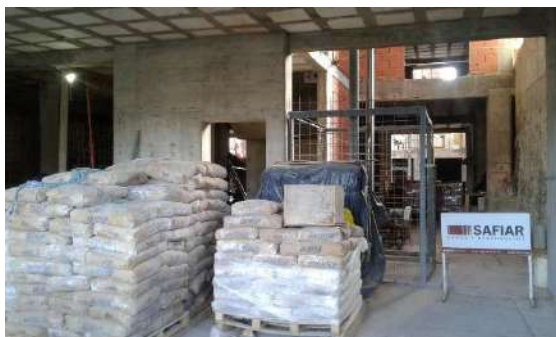
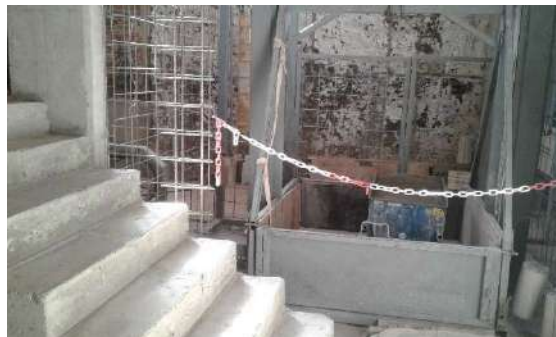
Vista de P.B. Montacargas y Acopio de Materiales

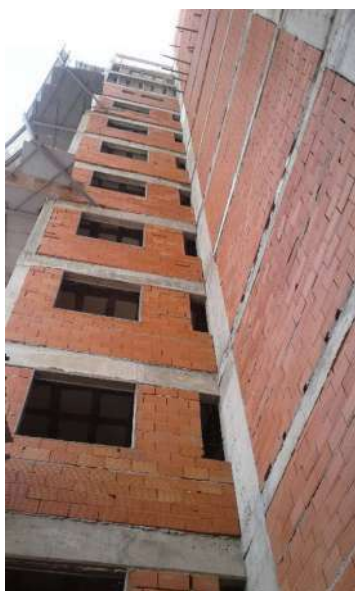
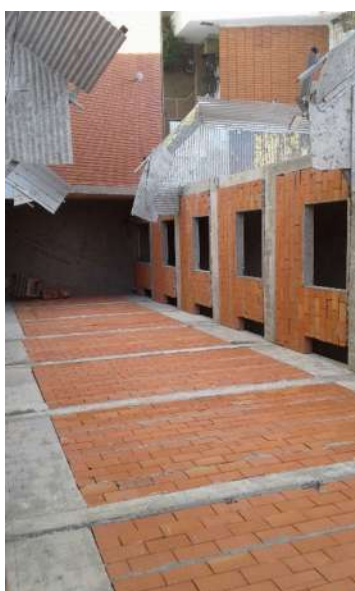
Mampostería Patios Auxiliares

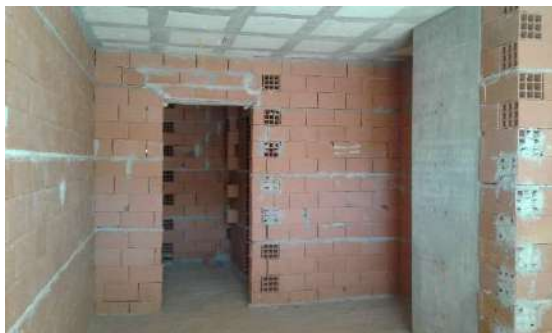
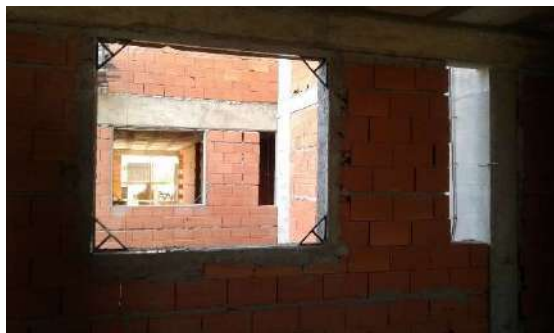
Mamposterías Interiores. Premarcos

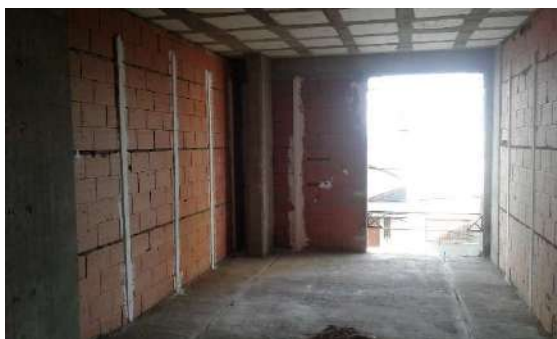
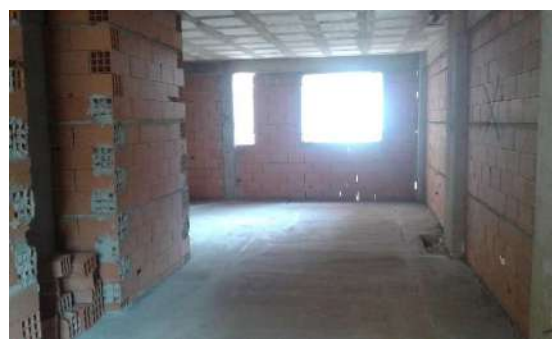
Contrapisos y carpetas. Precarpetas 1° a 5° Piso.

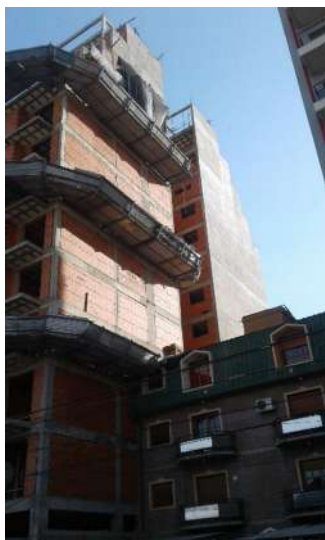
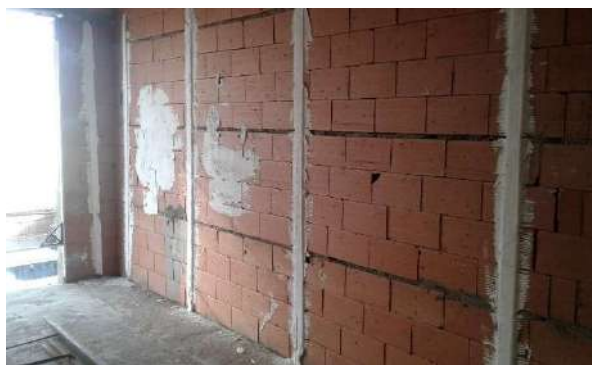
Revoques. Exterior y fajas de yeso en interior

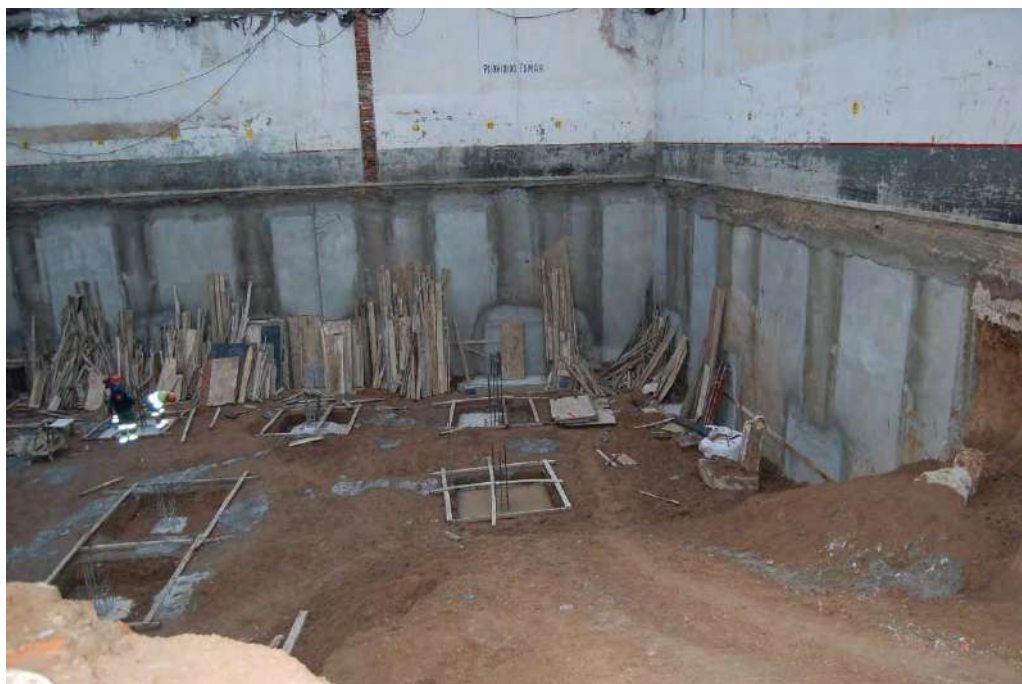
EJECUCIÓN SUBMURACIÓN EN FONDO TERRENO

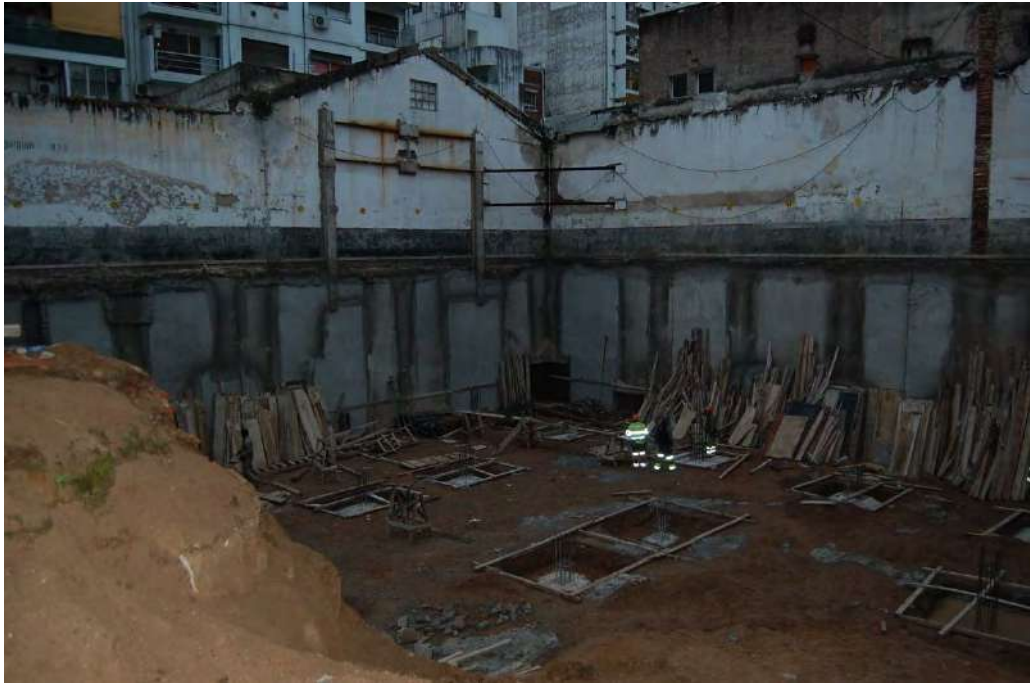
EJECUCIÓN SUBMURACIÓN EN FONDO TERRENO

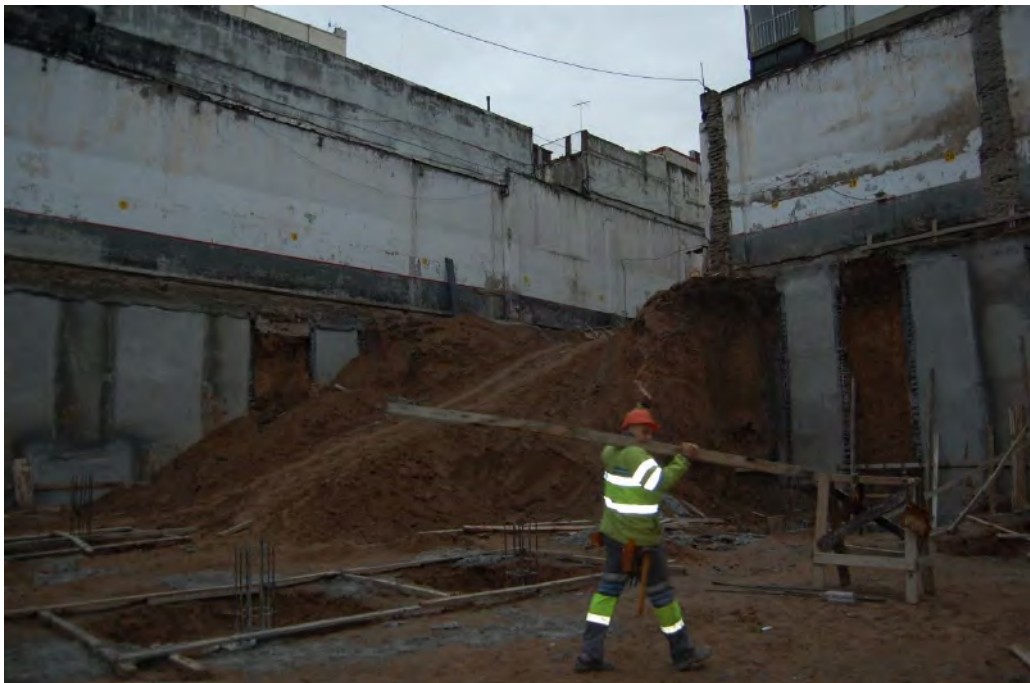
VISTA DE LA RAMPA DESDE PISO DE LA EXCAVACIÓN

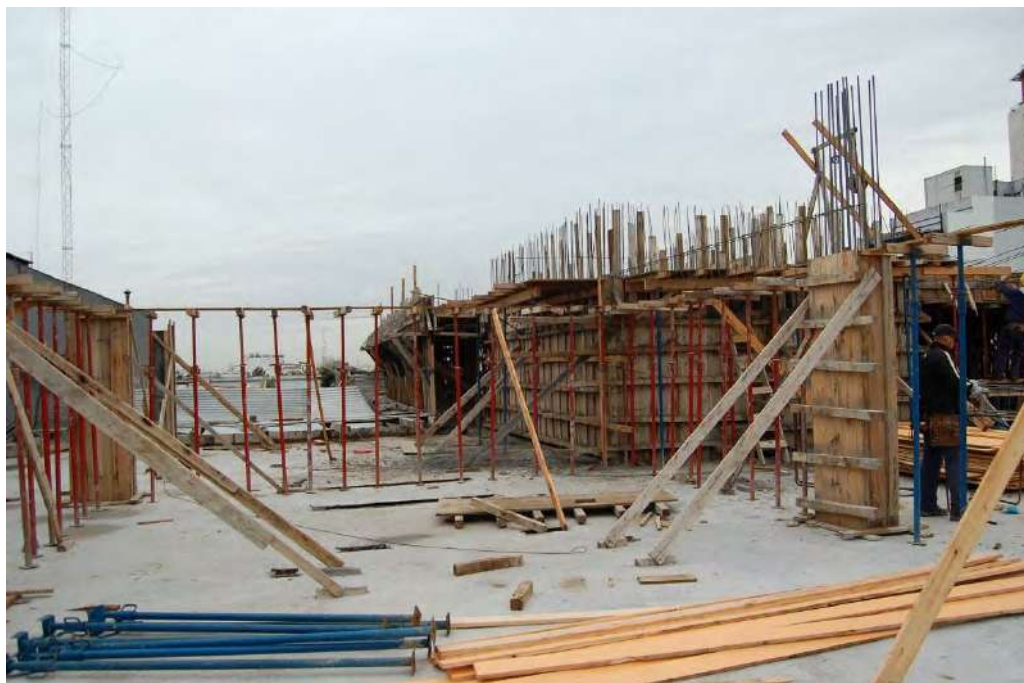
VISTA DE PREPARACIÓN DE LOSA S/4º PISO SECTOR NORTE

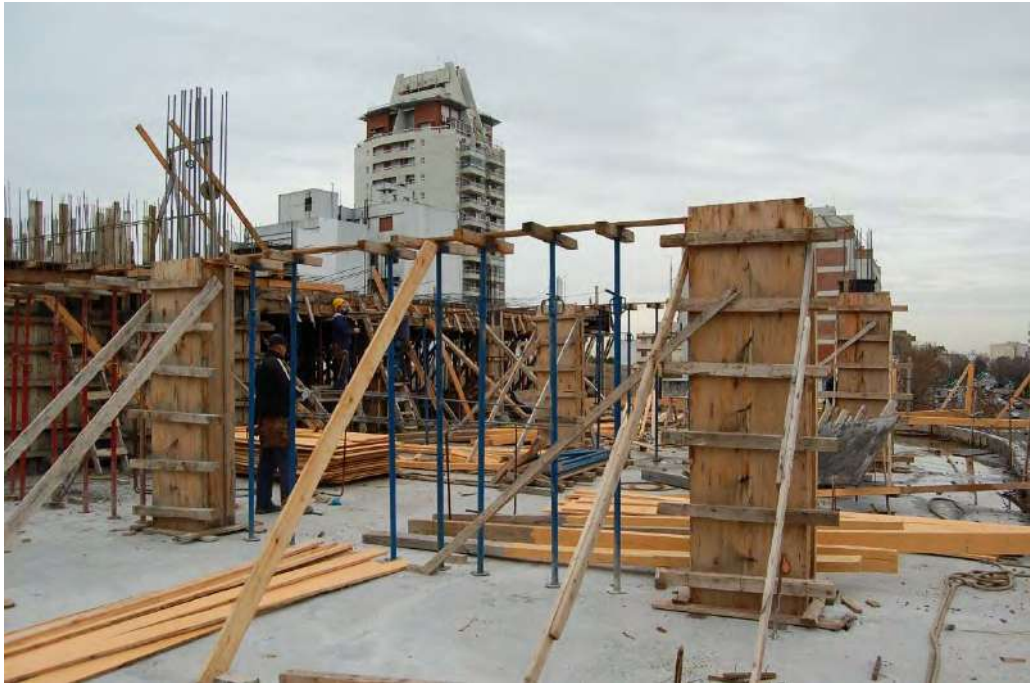
VISTA DE PREPARACIÓN DE LOSA S/4° PISO EN ANGULO SE

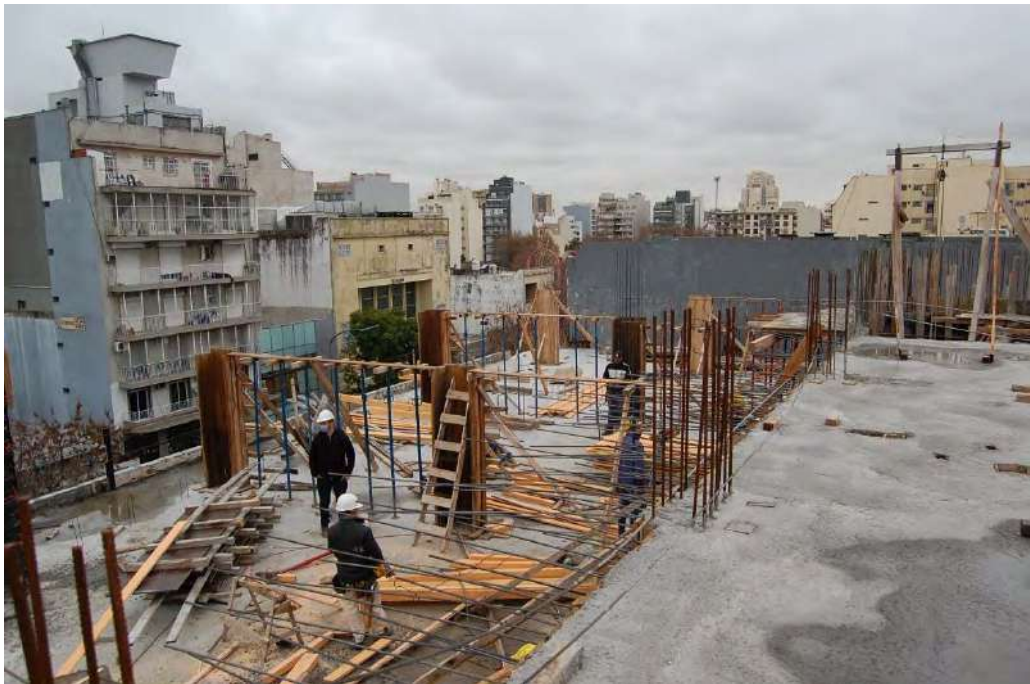
VISTA DE SECTOR DE PREPARACIÓN DESDE LOSA HORMIGONADA

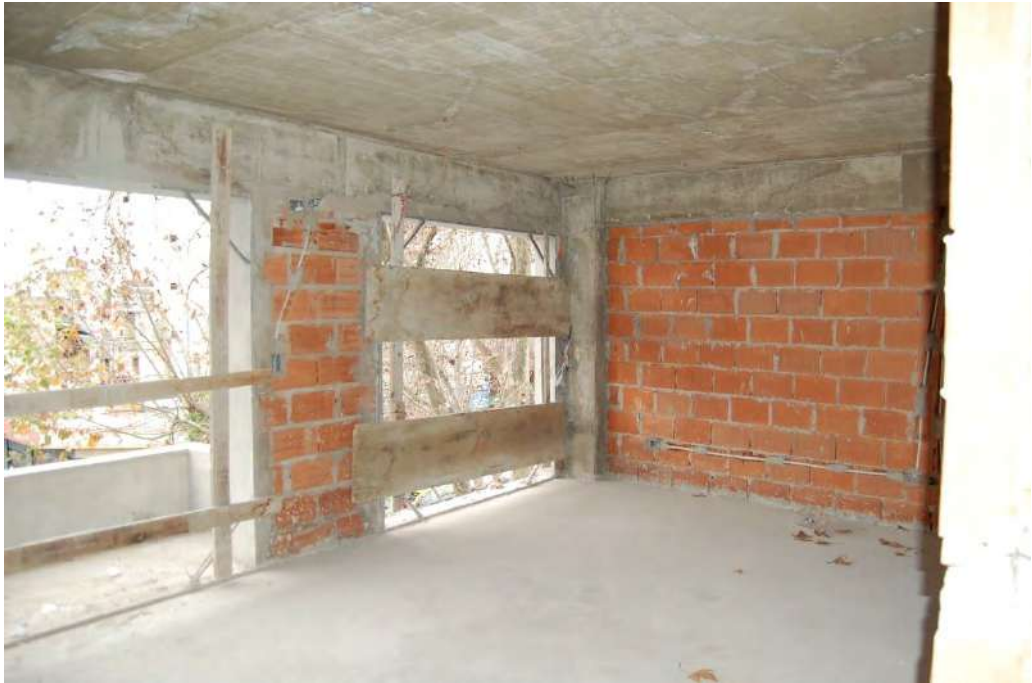
VISTA DE ESTADO UNIDAD PISO 2°

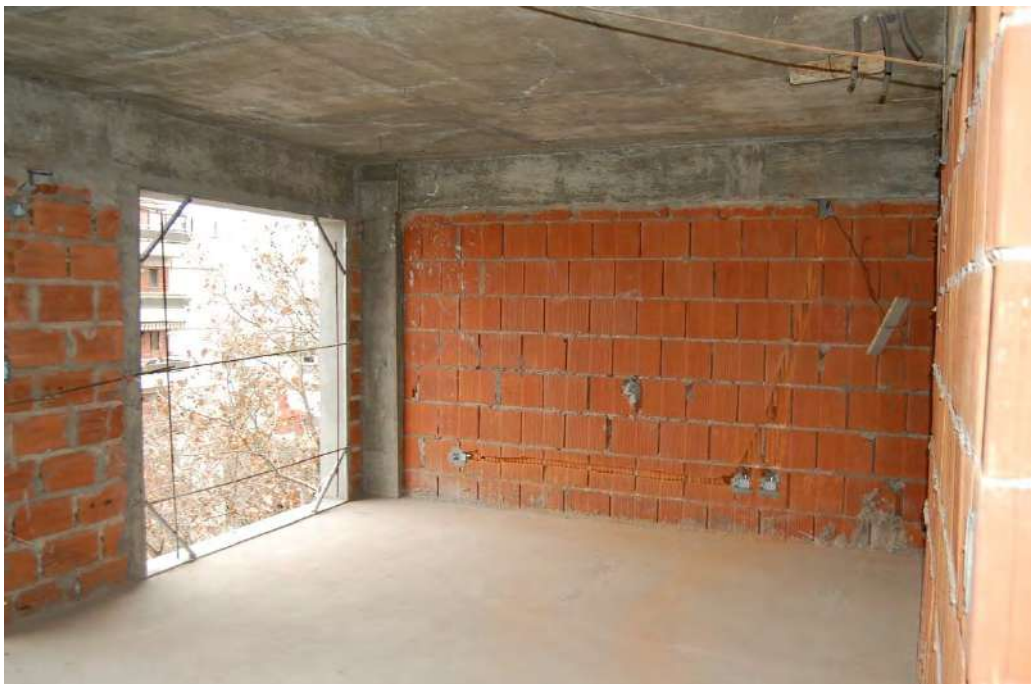
VISTA DE ESTADO UNIDAD PISO 6°

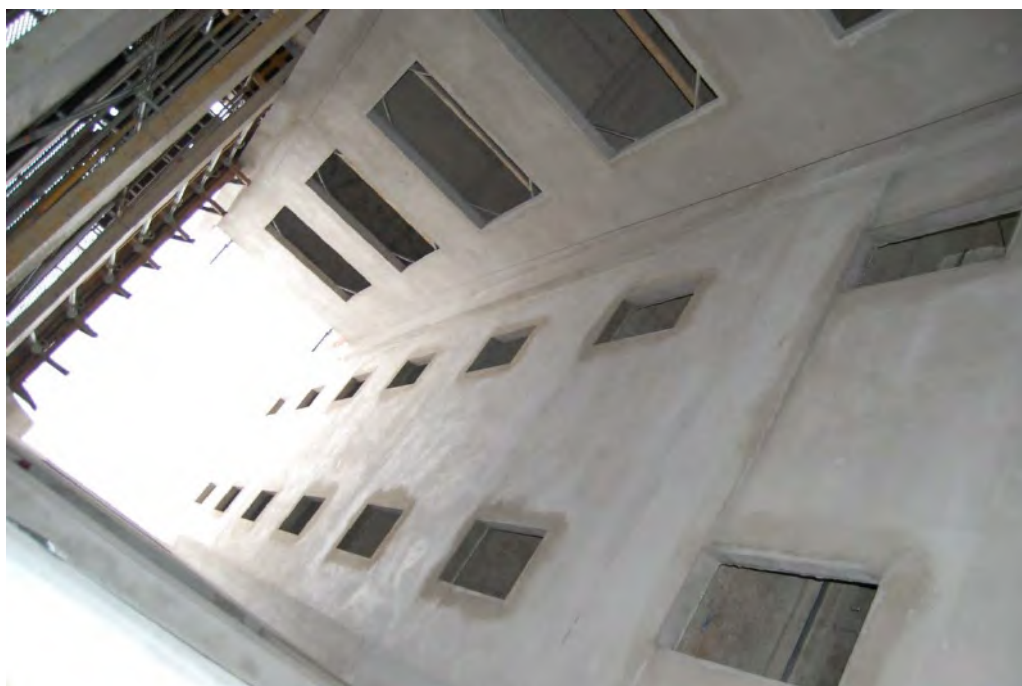
VISTA DEL PATIO INTERIOR REVOCADO

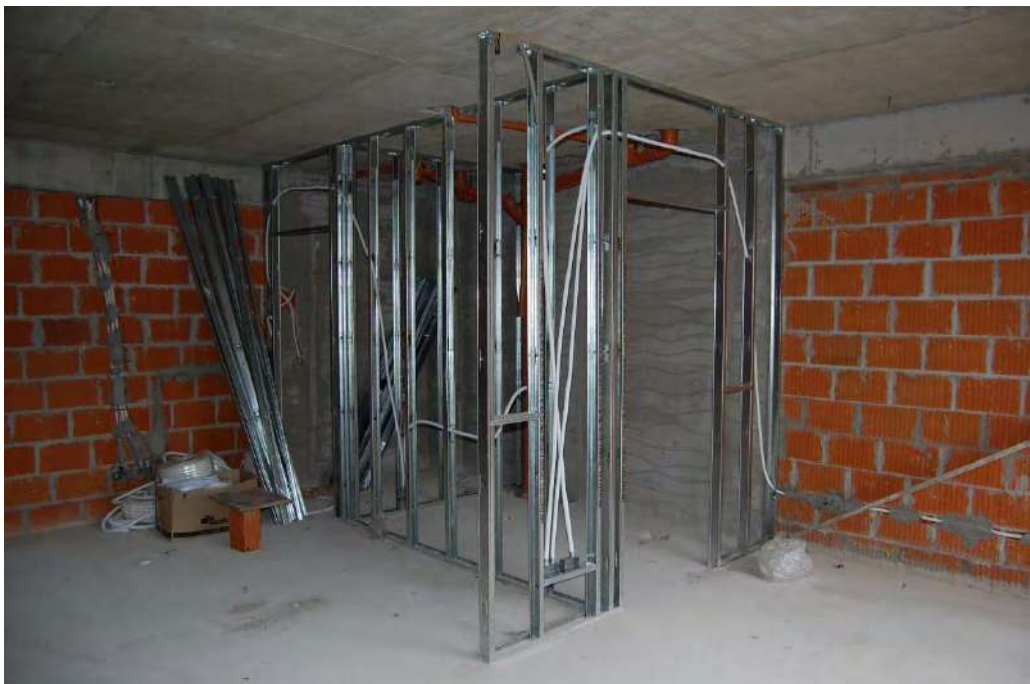
VISTA ESTADO EJECUCIÓN UNIDAD PISO 1°

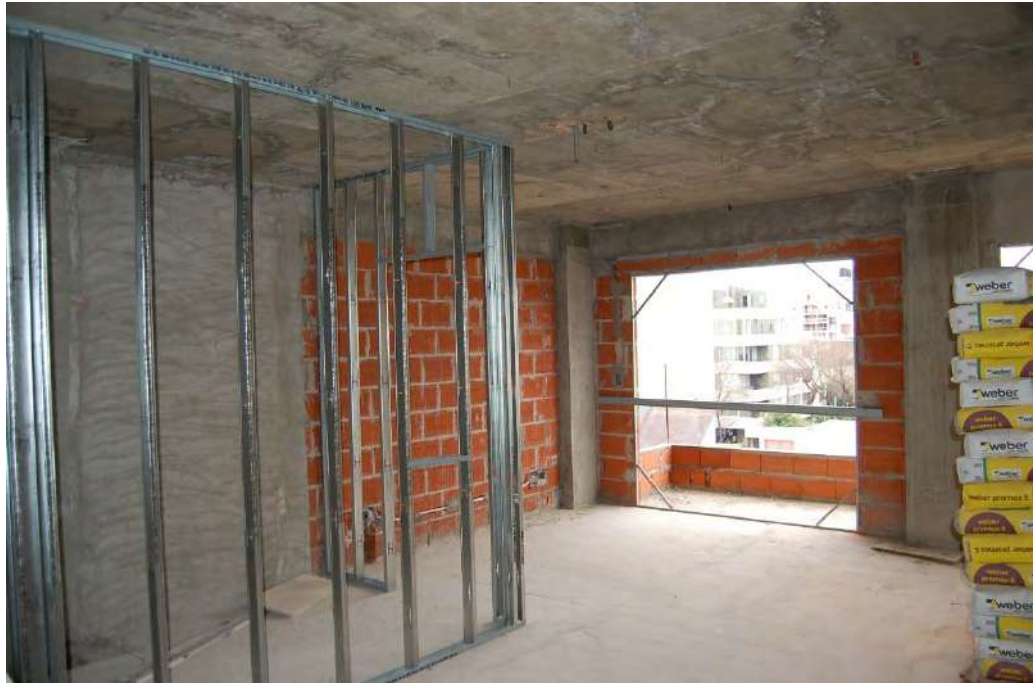
VISTA ESTADO EJECUCIÓN UNIDAD PISO 5°
